PROCES VERBAL DE DESCRIPTION

MERCREDI DIX SEPT SEPTEMBRE
DEUX MILLE VINGT CINQ
à 15 heures 30

LOT QUATRE (4)

LOT SOIXANTE QUATRE (64)

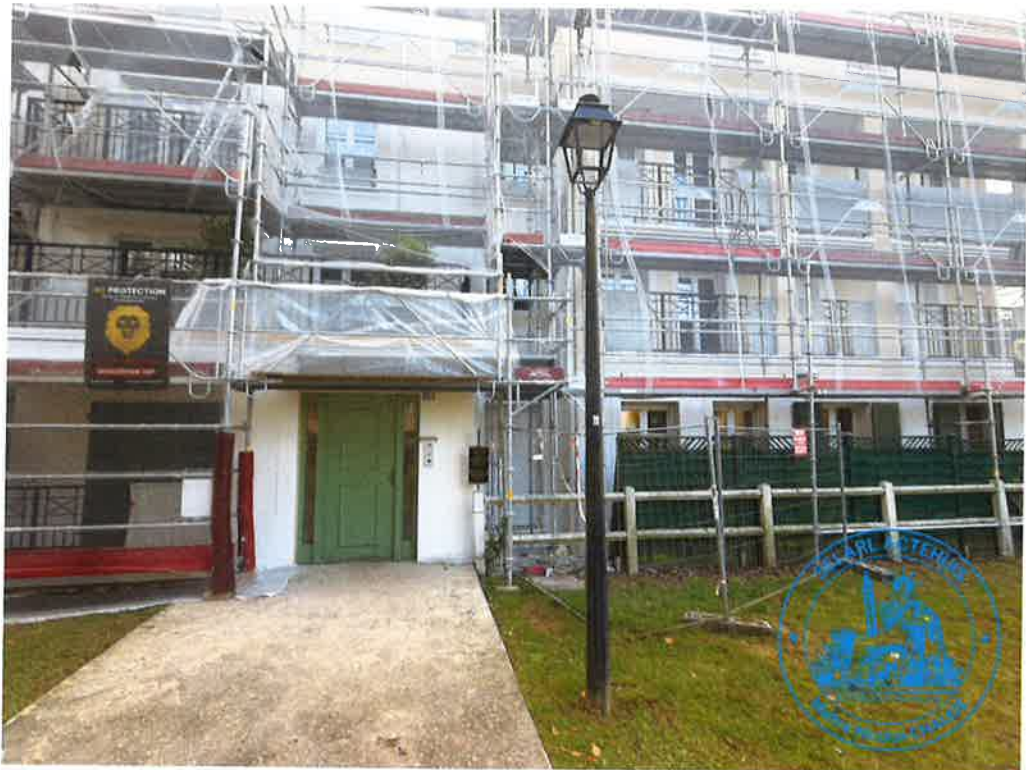
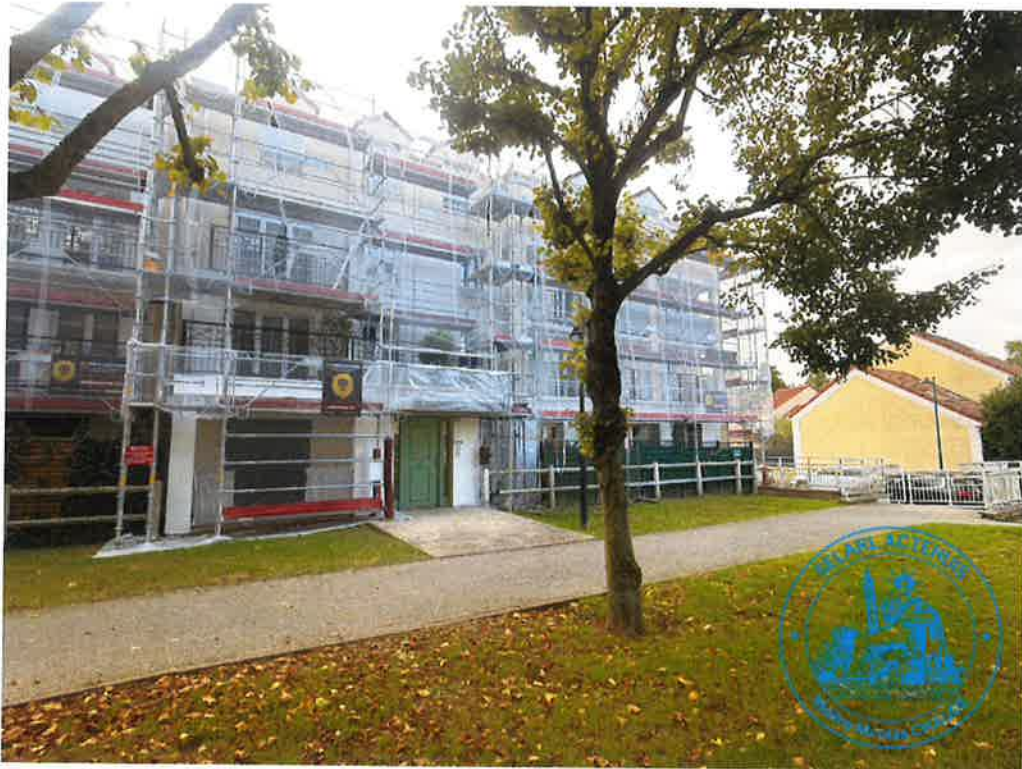
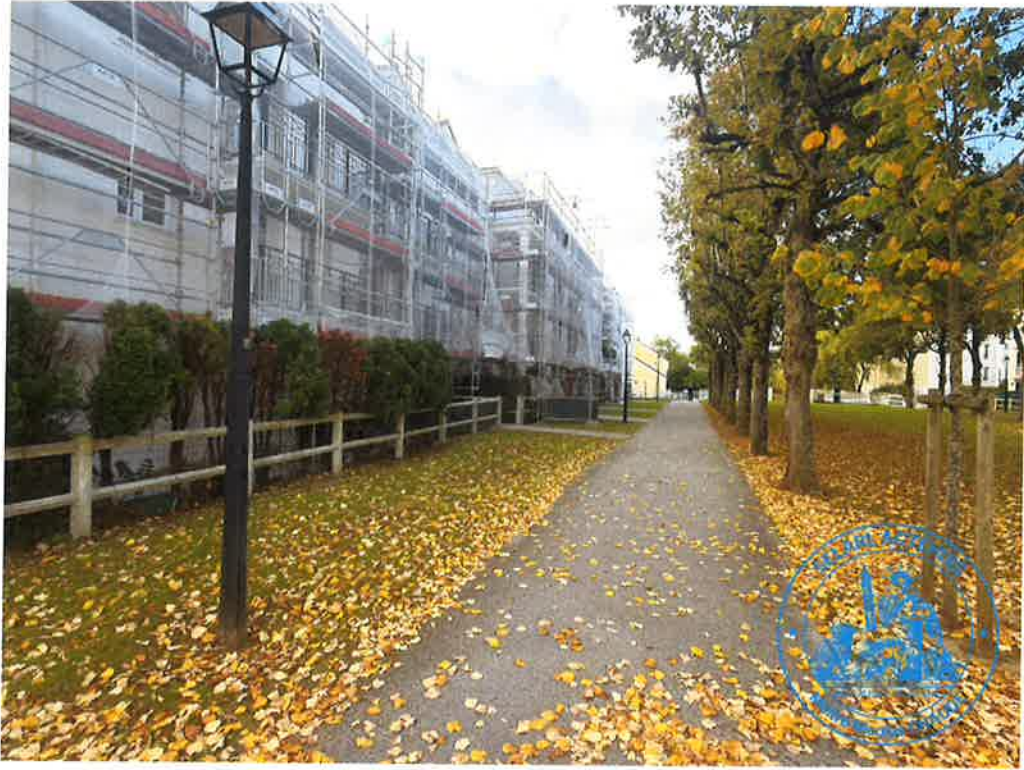
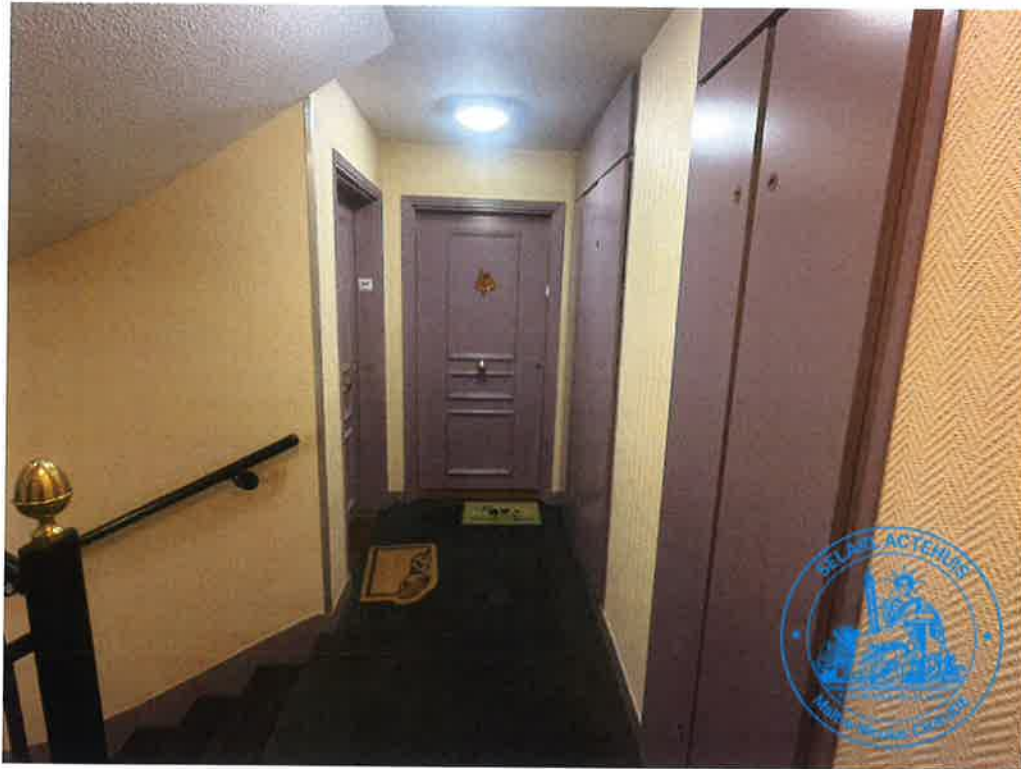
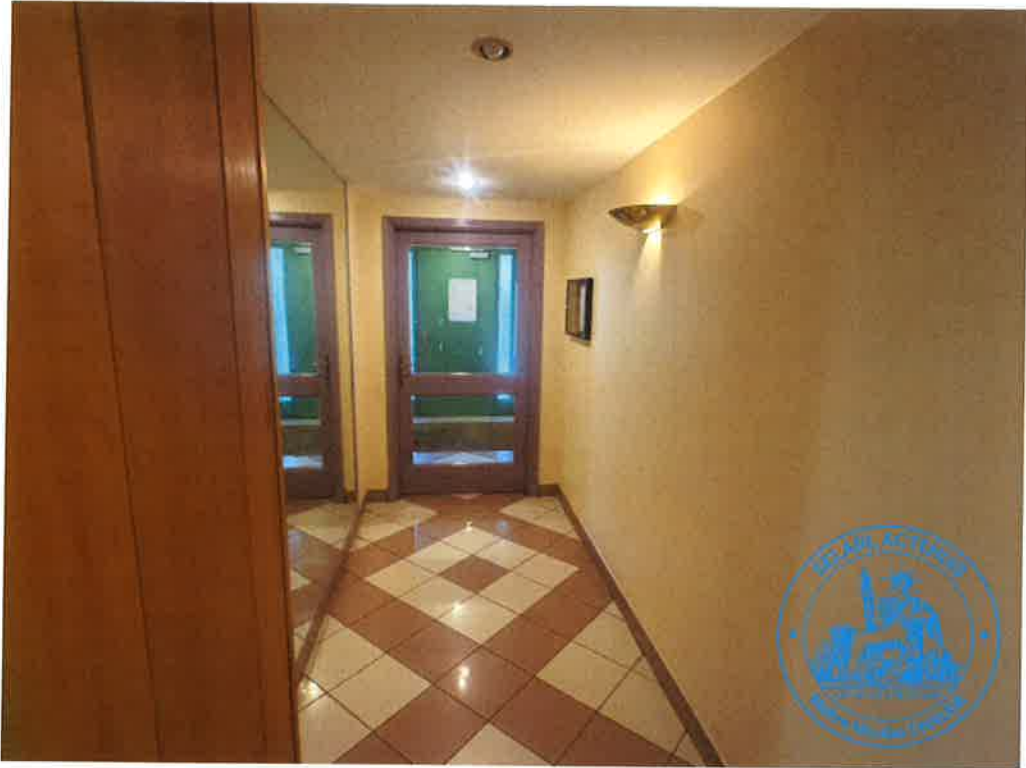
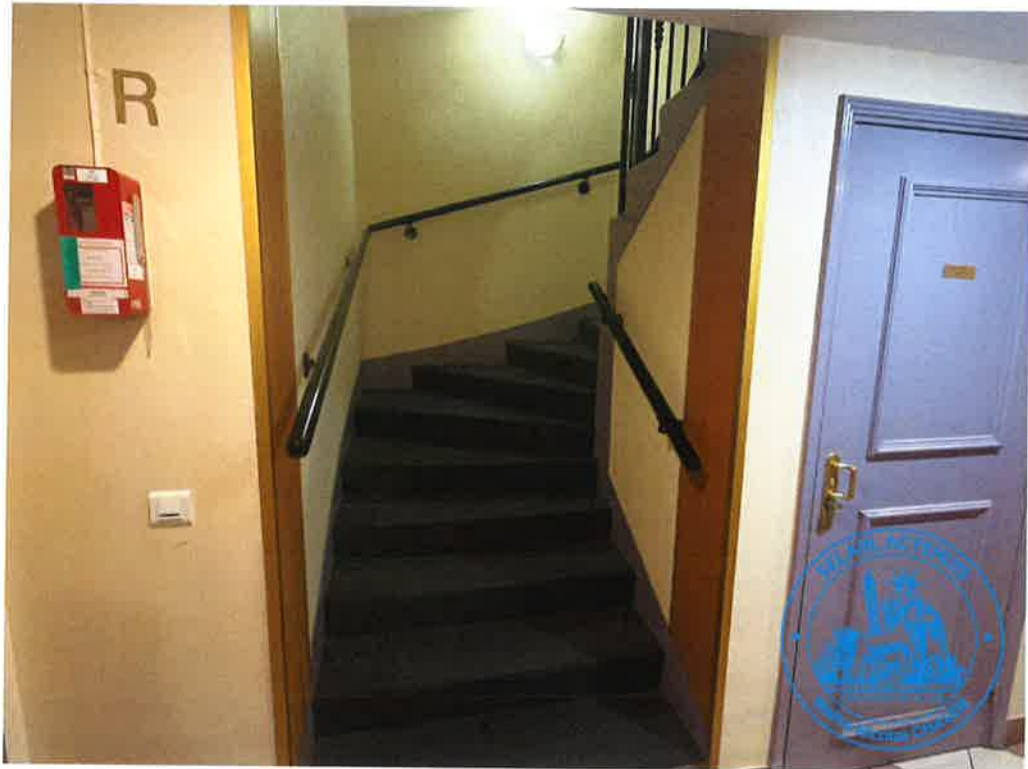
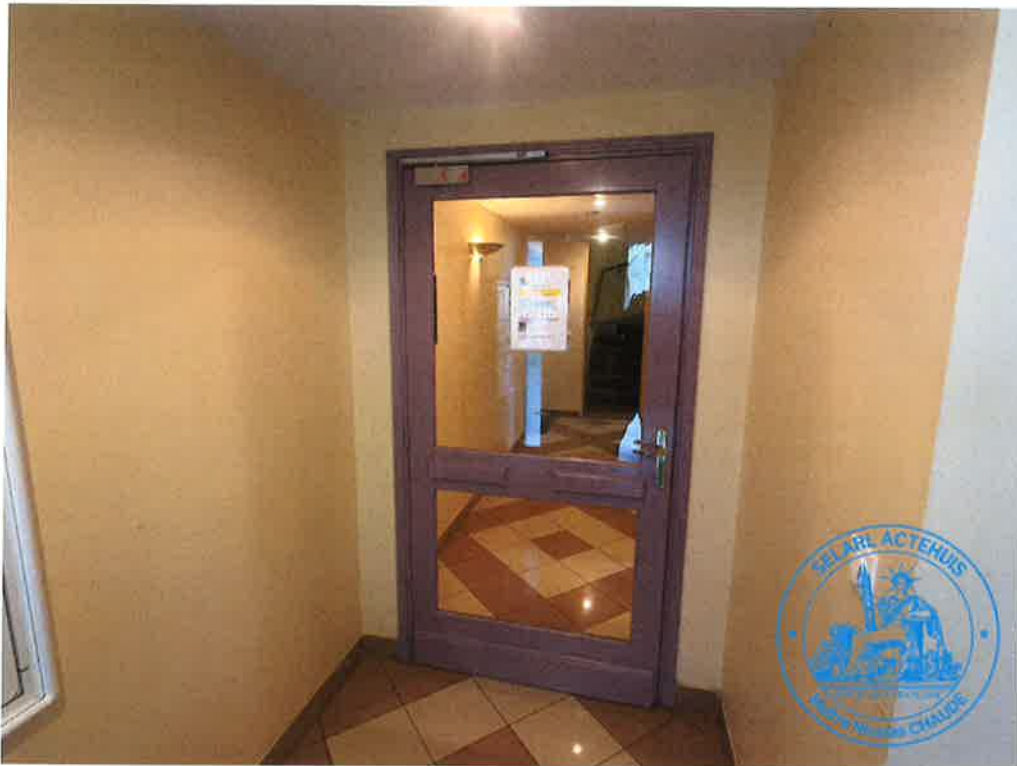
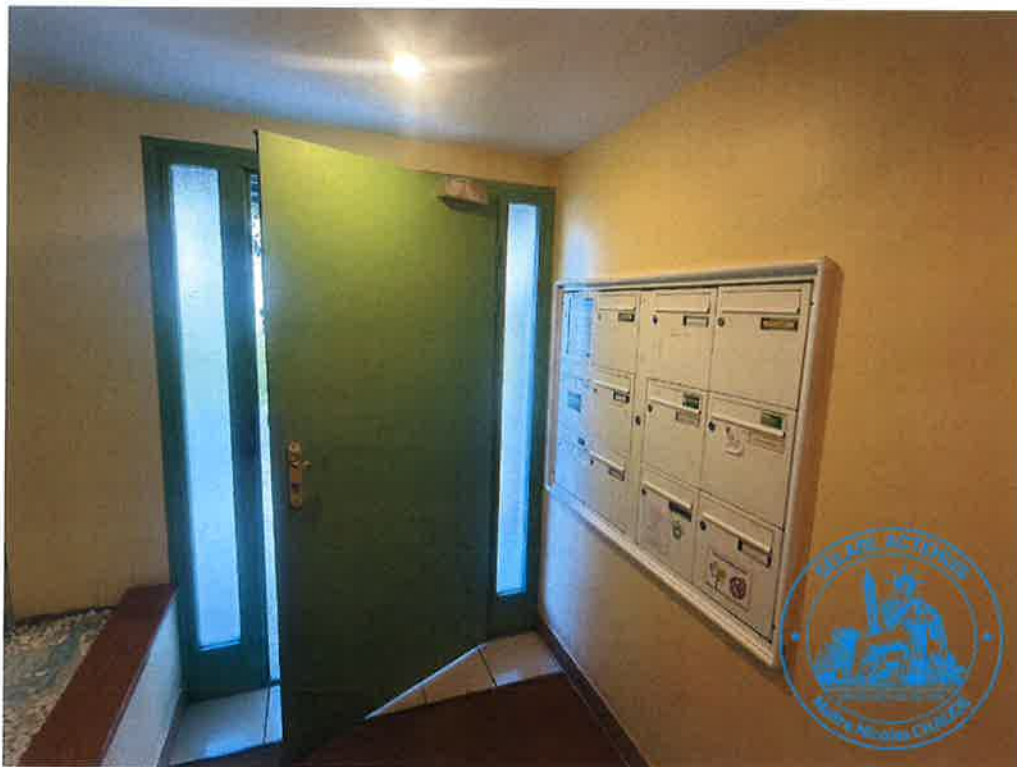
OBSERVATIONS GÉNÉRALES SUR L'IMMEUBLE

L'immeuble est une copropriété de taille relativement importante.

Elle est assez récente et en bon état général d'entretien.

Le ravalement est en cours de réalisation.

Deux bâtiments parallèles sont édifiés sur une dalle arborée et végétalisée, sous laquelle des emplacements de parking couverts sont aménagés.

L'accès est sécurisé par un SAS.

La cage d'escalier est assez récente et en bon état. Les étages sont desservis exclusivement par un escalier.

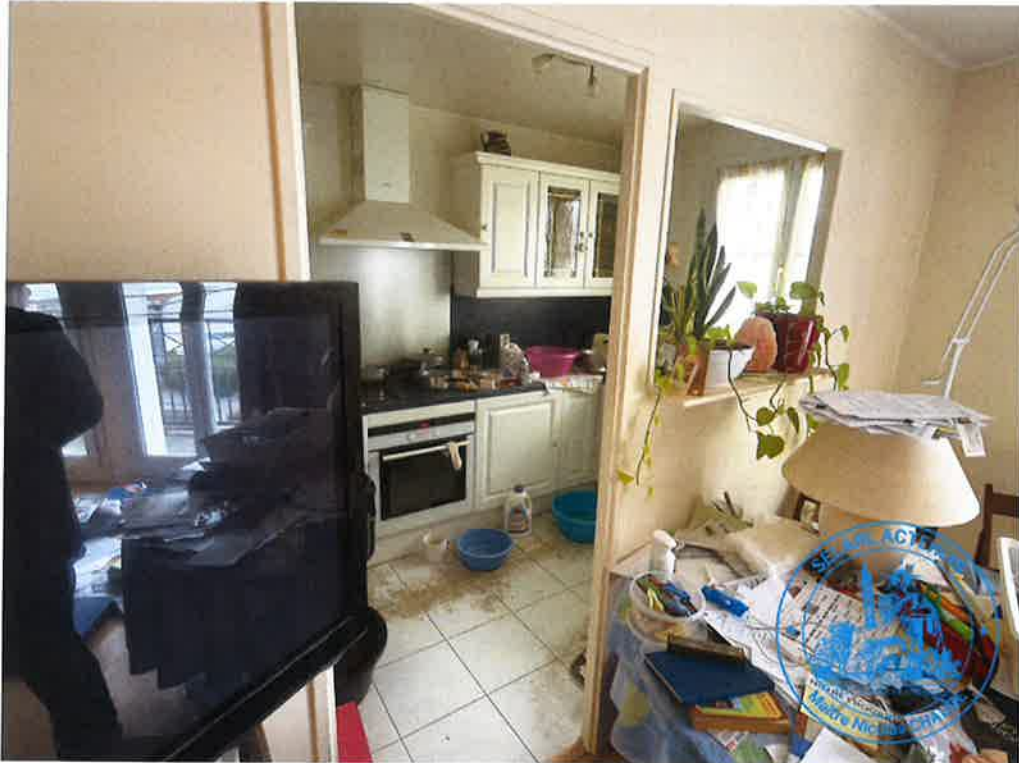
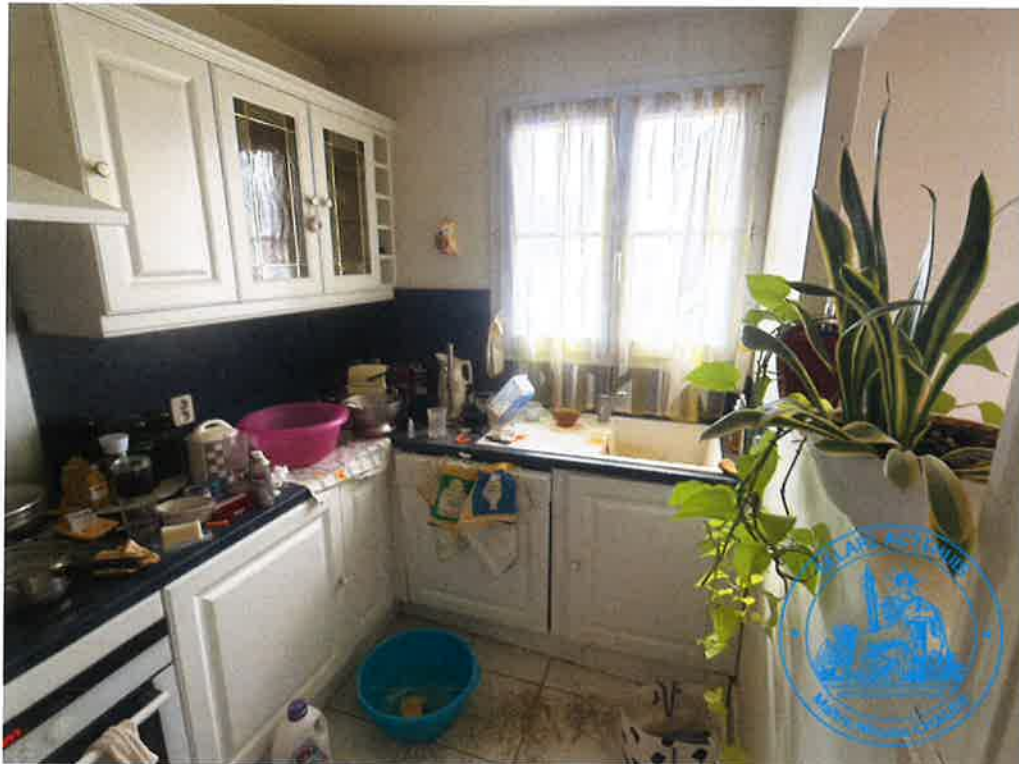
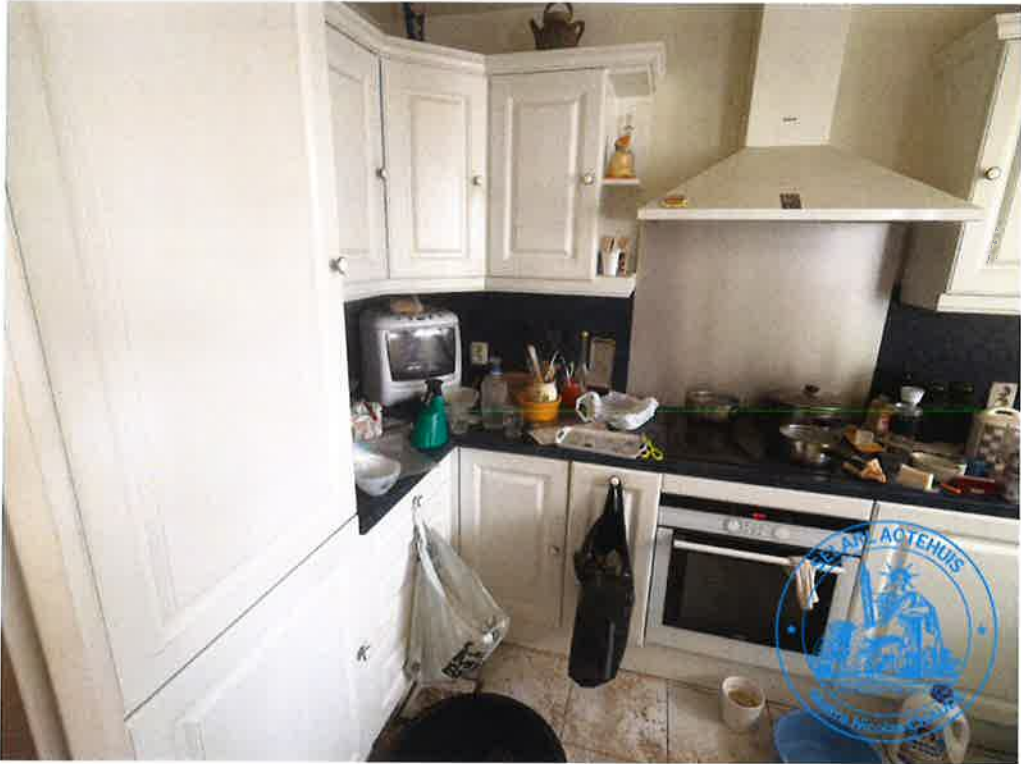
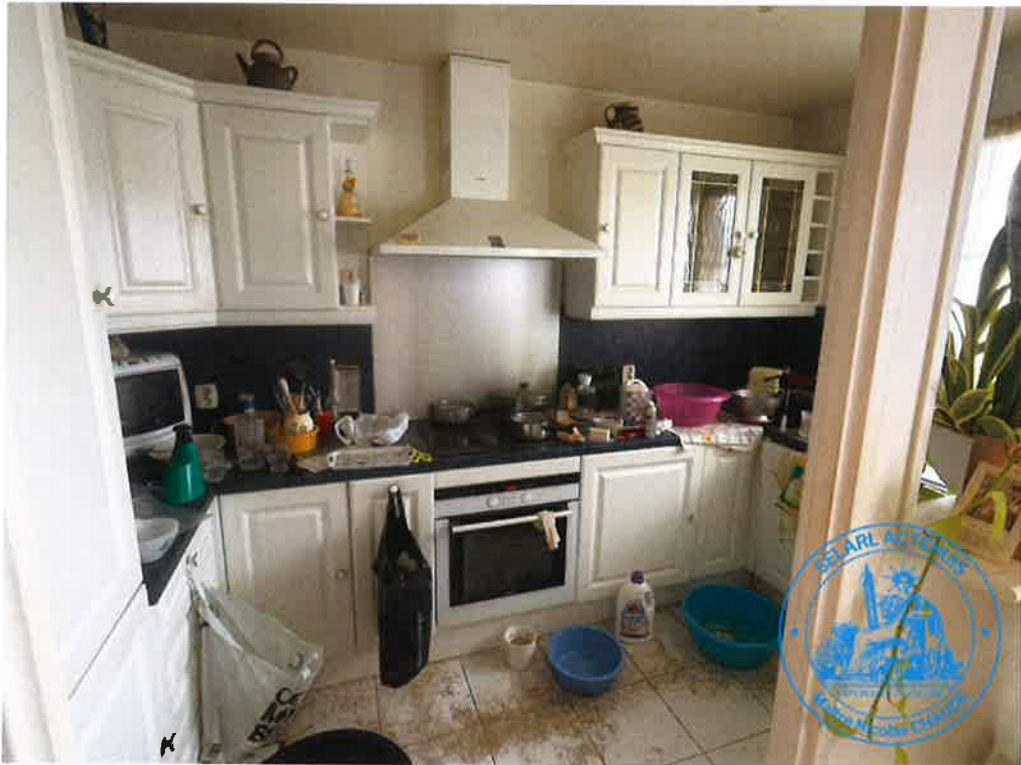
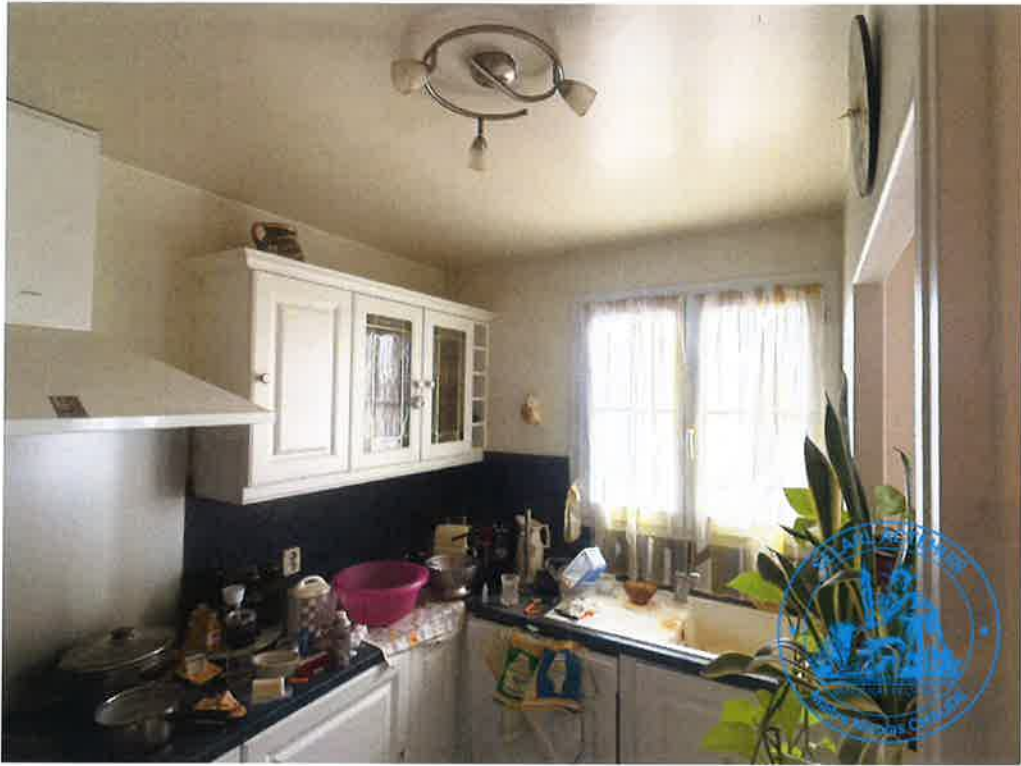
CUISINE

Le sol est recouvert d'un carrelage clair à motifs carrés.

Les murs, peints dans une couleur claire, ne présentent pas de dégradation structurelle, hormis une fissure courant le long du linteau côté gauche de la fenêtre et une fissure localisée en partie basse, au-dessus du meuble supérieur sur la partie droite de la pièce.

Le plafond, peint en blanc, comporte une fissure au-dessus de l'ouverture, une seconde fissure au-dessus du meuble situé en entrant à gauche, ainsi qu'un écaillage important de la peinture au-dessus de la fenêtre et dans le prolongement de la fissure du linteau. Un point lumineux y est inséré en son centre.

Une fenêtre à double vantail, dotée d'un châssis en PVC, d'un double vitrage et d'une poignée fonctionnelle, assure l'éclairage naturel de la pièce.

Une cuisine aménagée est en place, comprenant une plaque de cuisson électrique, un four encastré, une hotte, un évier, un ensemble de meubles en bois à portes ouvrantes et tiroirs munis de poignées rondes. Ces éléments ne présentent pas de rayures, bosses ou déformations visibles.

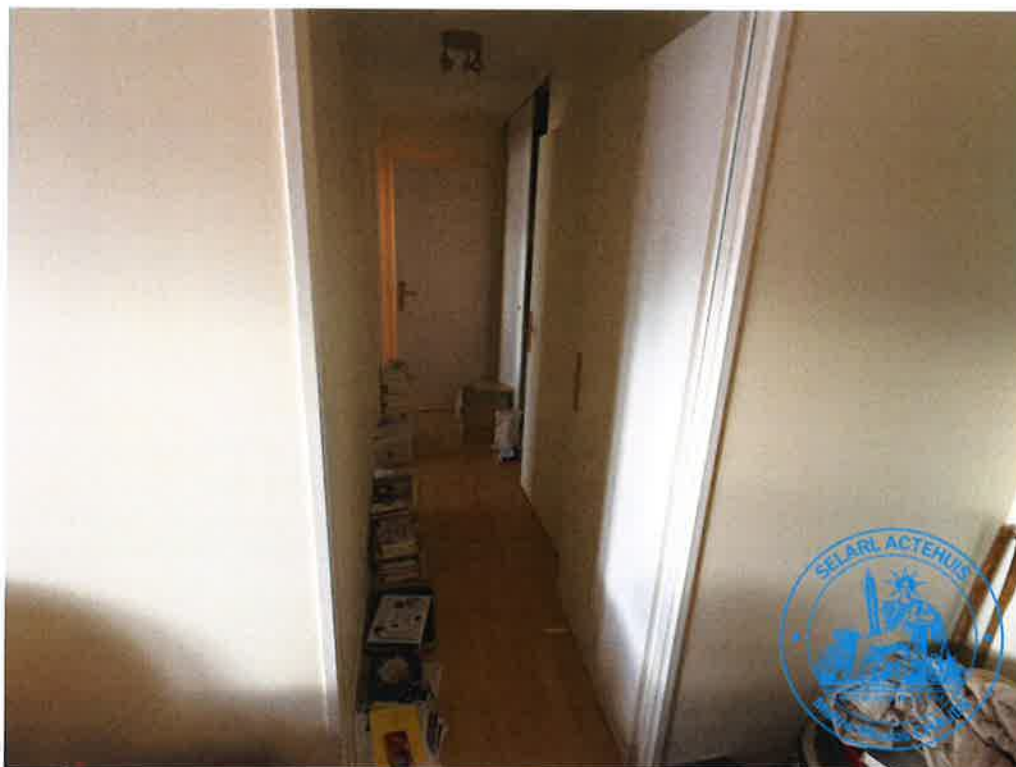
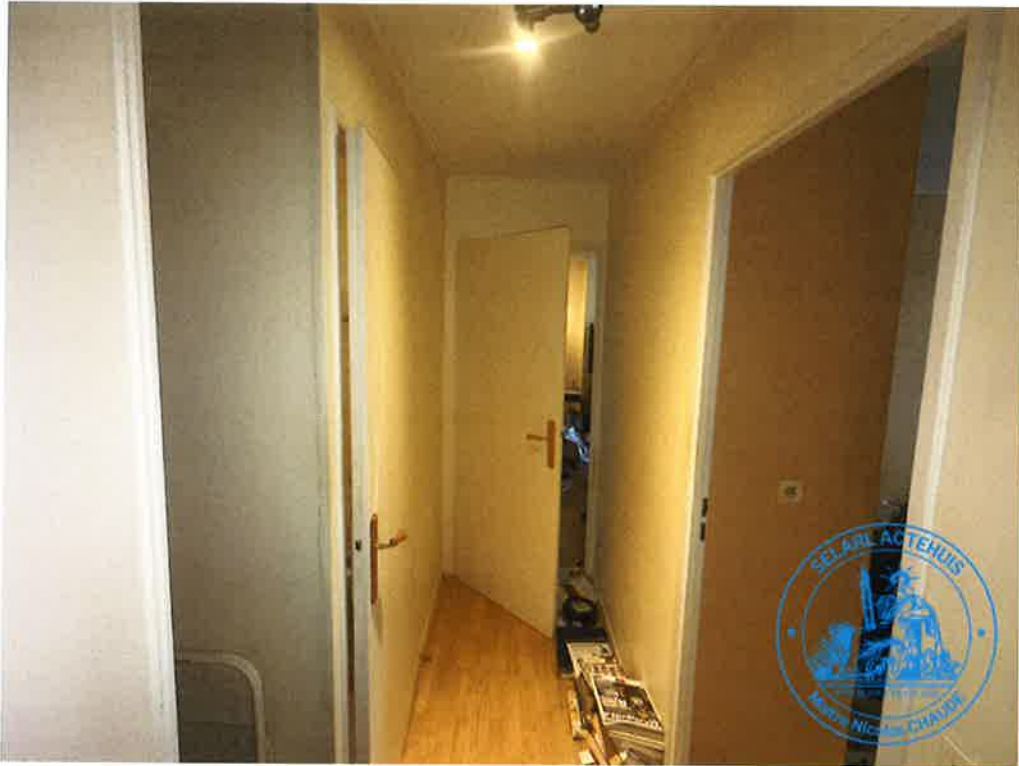
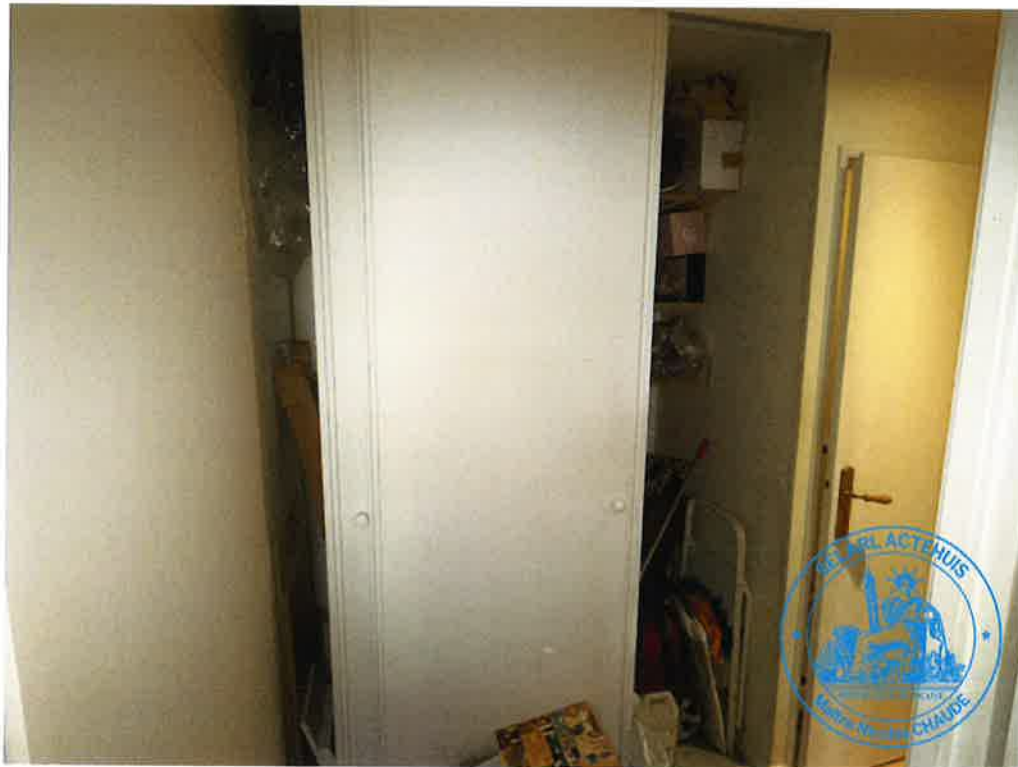
COULOIR

La pièce communique avec le salon par une porte avec poignée non fonctionnelle, et elle dessert la salle de bain, deux chambres et un WC indépendant.

Le sol est revêtu d'un parquet stratifié à l'aspect bois, en état d'usage.

Les murs, uniformément peints d'une teinte claire, ne présentent ni fissure, ni trace d'enfoncement.

Je note qu'un placard intégré est aménagé sur l'un des côtés de la pièce ; il contient un ballon d'eau chaude dont la cuve et les raccords sont entièrement dissimulés derrière les portes du meuble.

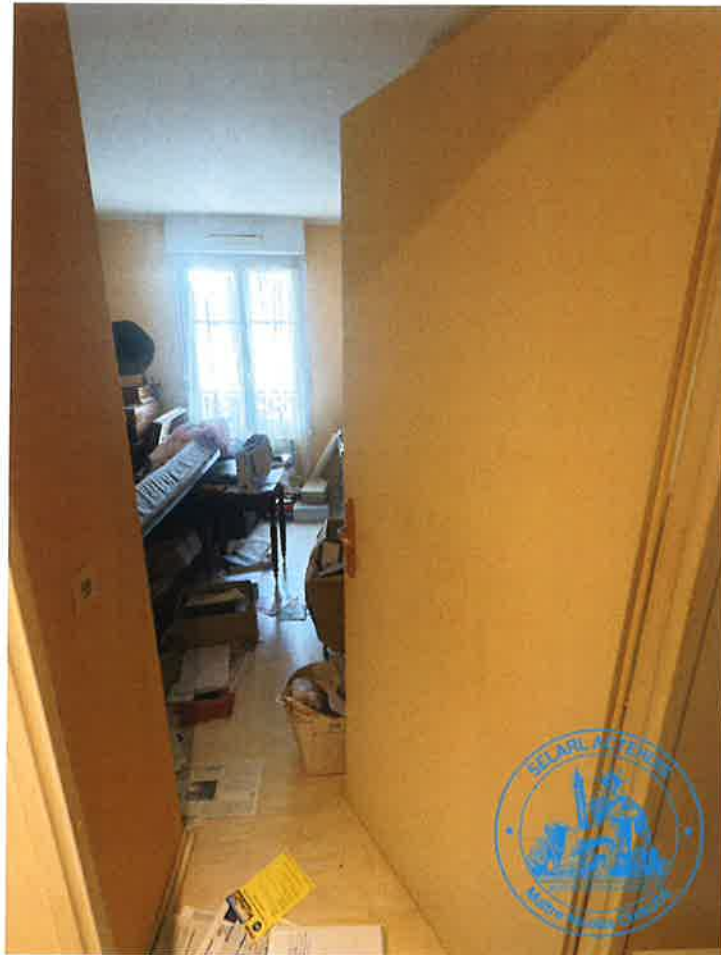
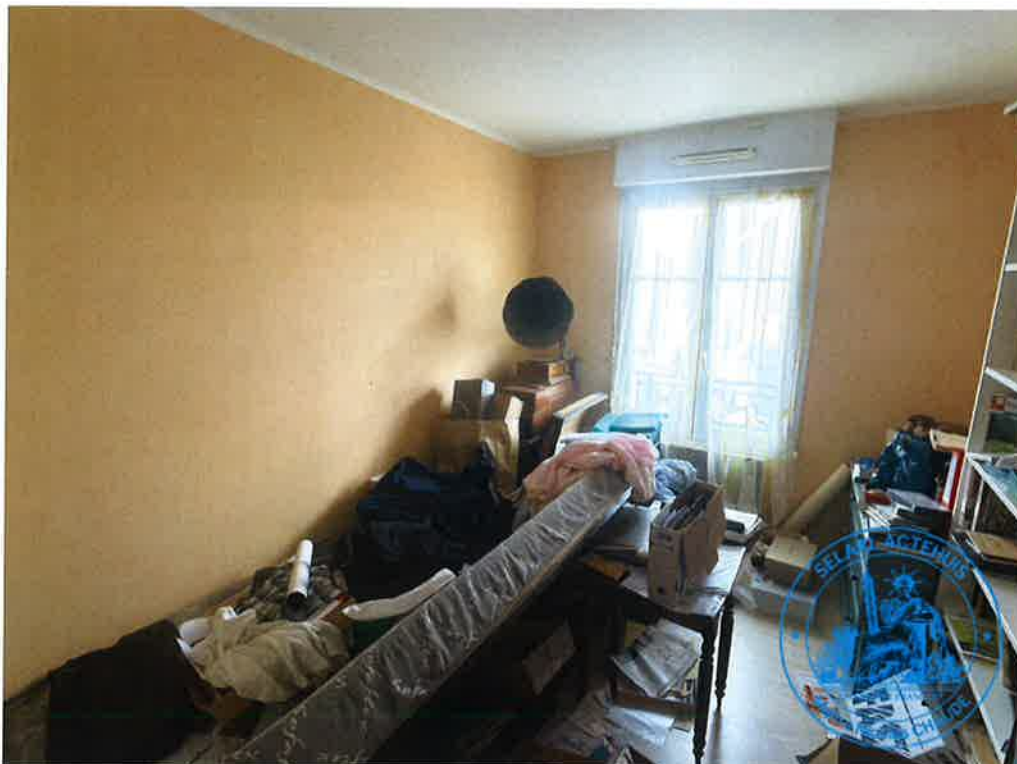
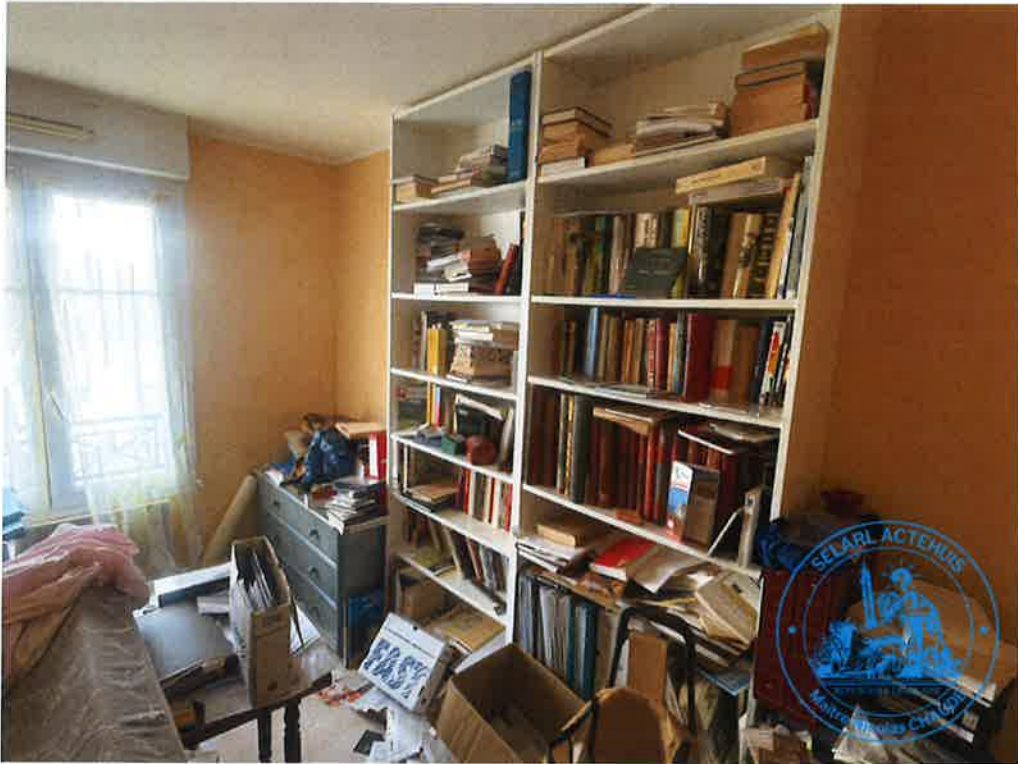
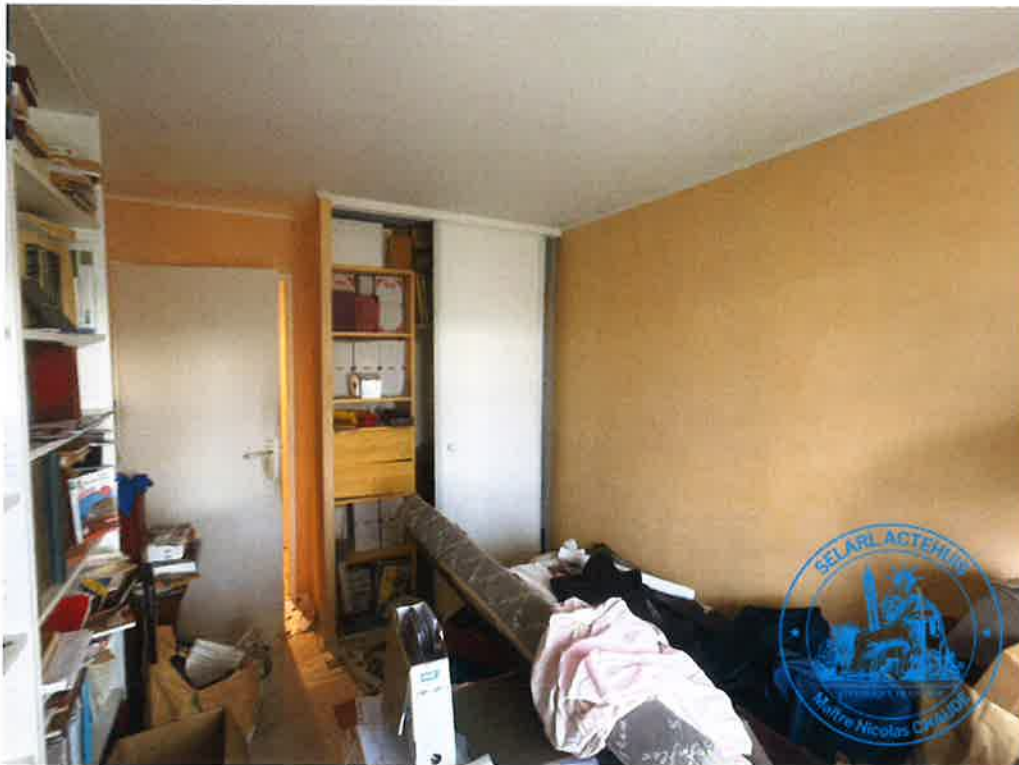
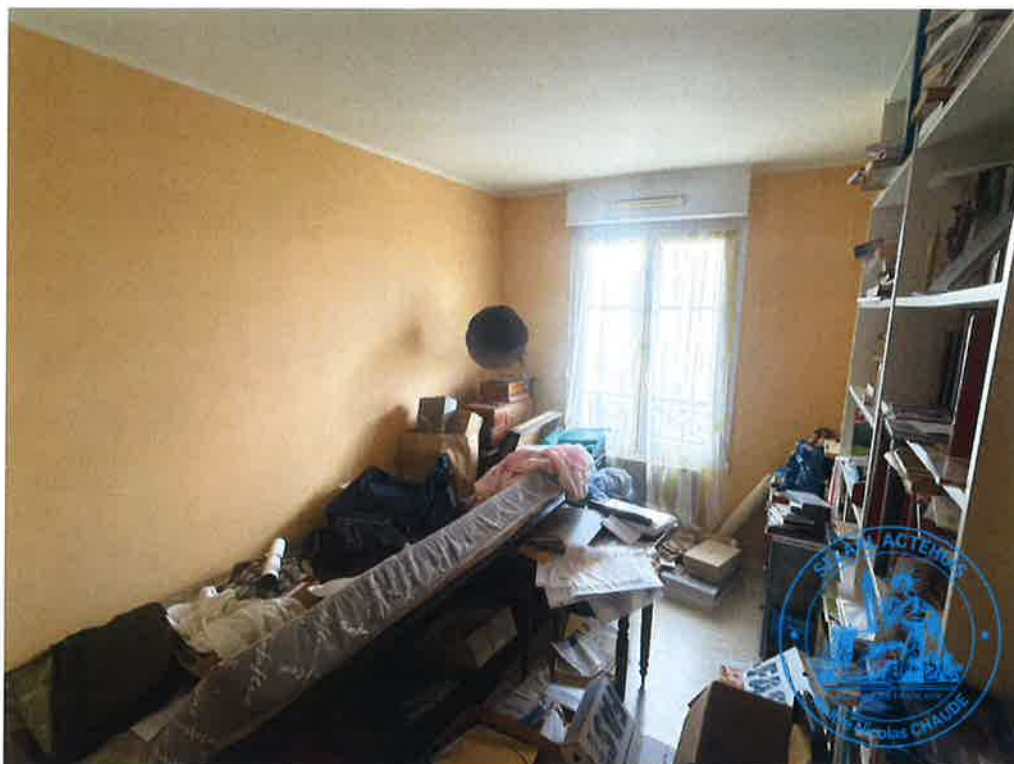
CHAMBRE N°1

La chambre est accessible depuis le couloir par la première porte située sur la gauche. Cette porte, en bois, est dépourvue de rayures, d'éclats.

Le sol est revêtu d'un parquet clair, uniforme.

Les plinthes peintes périphériques, intégralement fixées avec quelques éclats.

Les murs sont recouverts d'un papier peint beige clair, sans dégradation structurelle.

Une fenêtre à double vantail, dotée d'un châssis en PVC et d'un double vitrage, assure l'éclairage naturel de la pièce. La vitre est intacte. Elle est équipée d'un volet roulant avec action manuelle par manivelle.

La pièce est équipée d'un placard intégré équipé de portes coulissantes. Les portes ne peuvent être refermées.

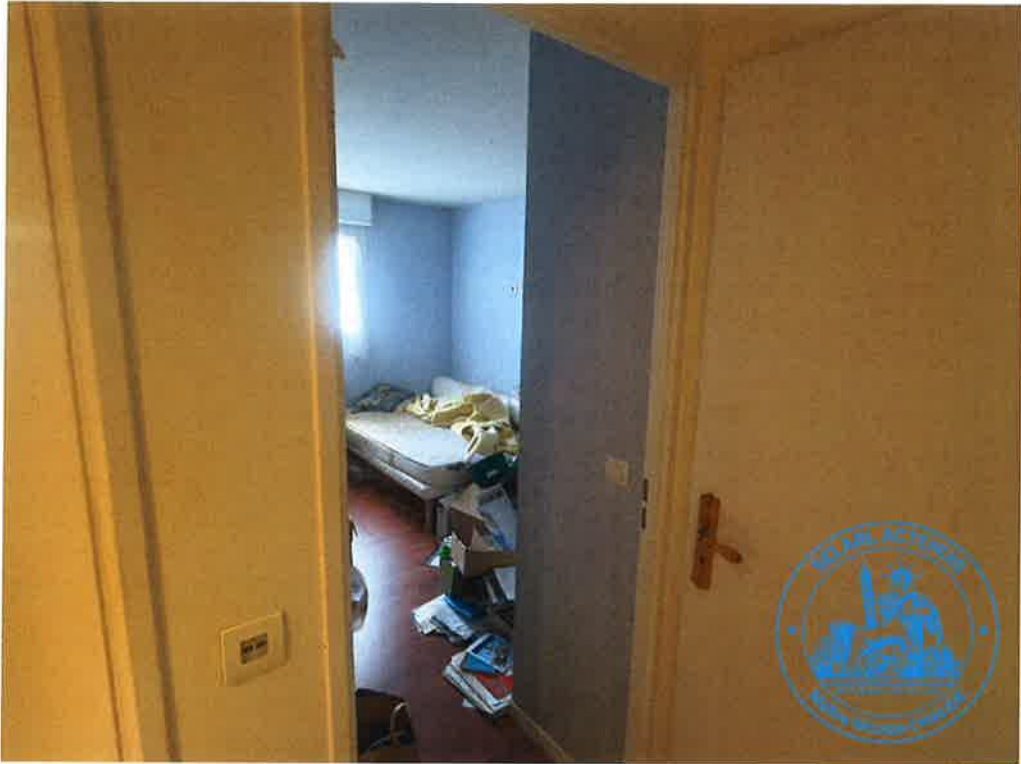
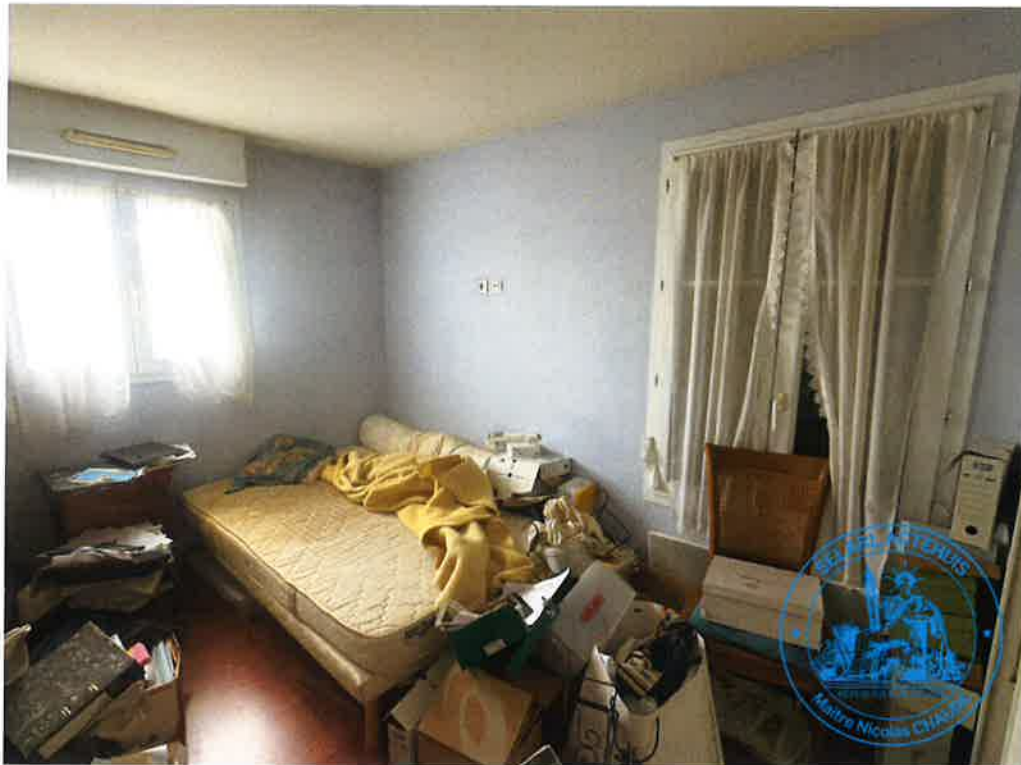
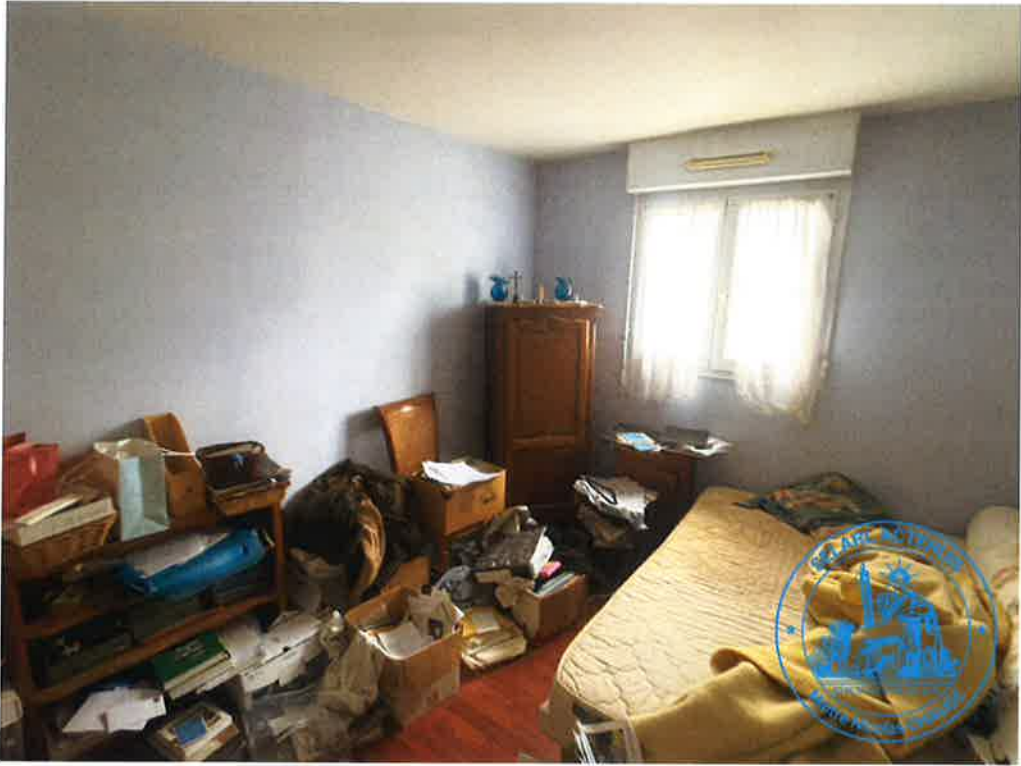
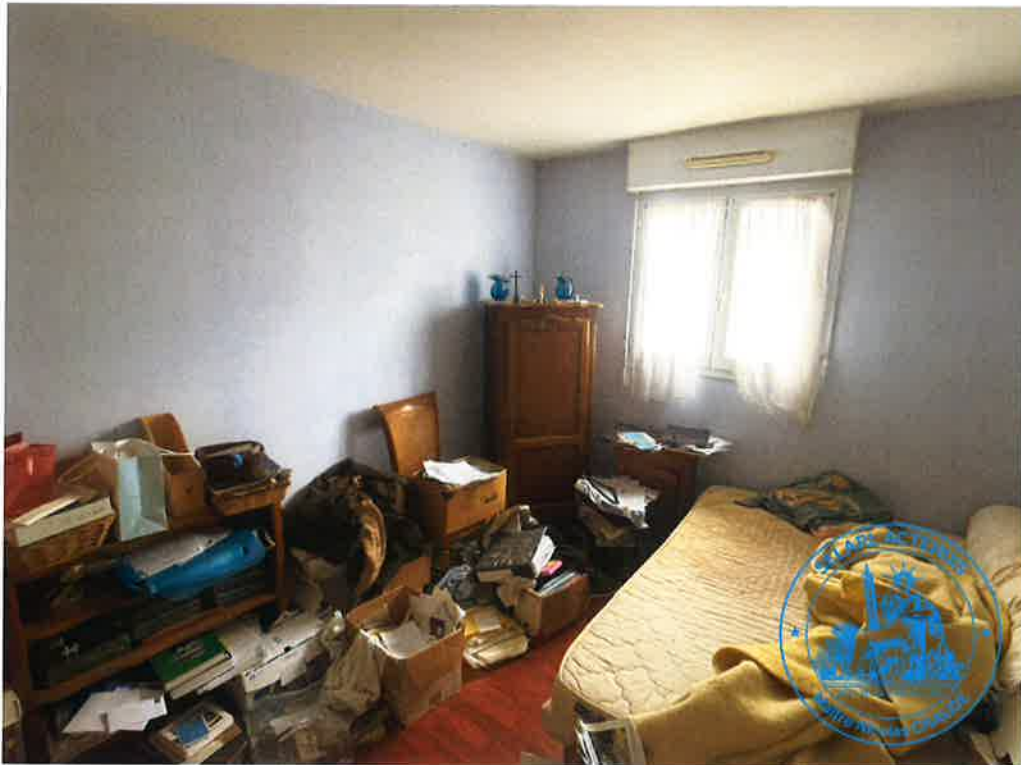
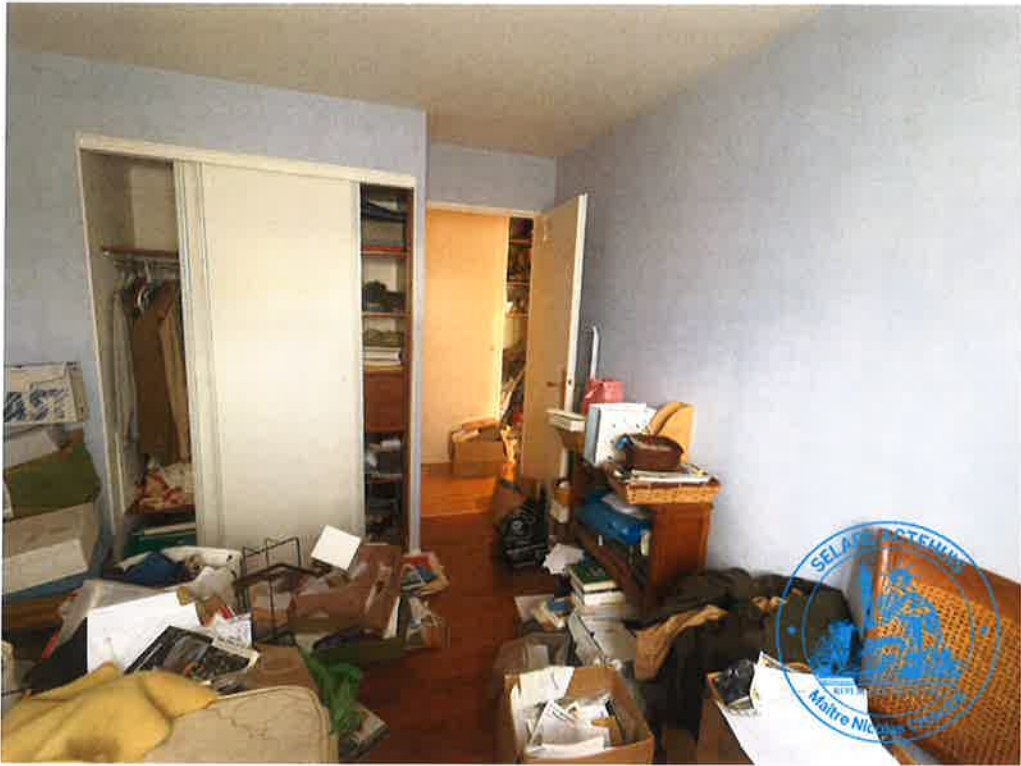
CHAMBRE 2

Le sol est parqueté et ne présente sans fissure ni rayure visible.

Les murs sont revêtus d'un papier peint en bon état, sans décollement, déchirure ni altération apparente.

J'observe que l'éclairage naturel est assuré par deux fenêtres en PVC à double vantail dotées d'un double vitrage ; ces menuiseries, d'apparence récente, sont intactes, correctement ajustées et se manœuvrent sans difficulté. Une est équipée d'un volet roulant avec action manuelle par manivelle, l'autre est équipée d'un volet battant.

Je constate la présence d'un placard équipé d'une porte coulissante ; l'ensemble est globalement en bon état, bien que le coulissage des portes présente des résistances.
