PROCES VERBAL DE DESCRIPTION

MERCREDI DIX SEPT SEPTEMBRE
DEUX MILLE VINGT CINQ
à 15 heures 30

LOT QUATRE (4)

LOT SOIXANTE QUATRE (64)

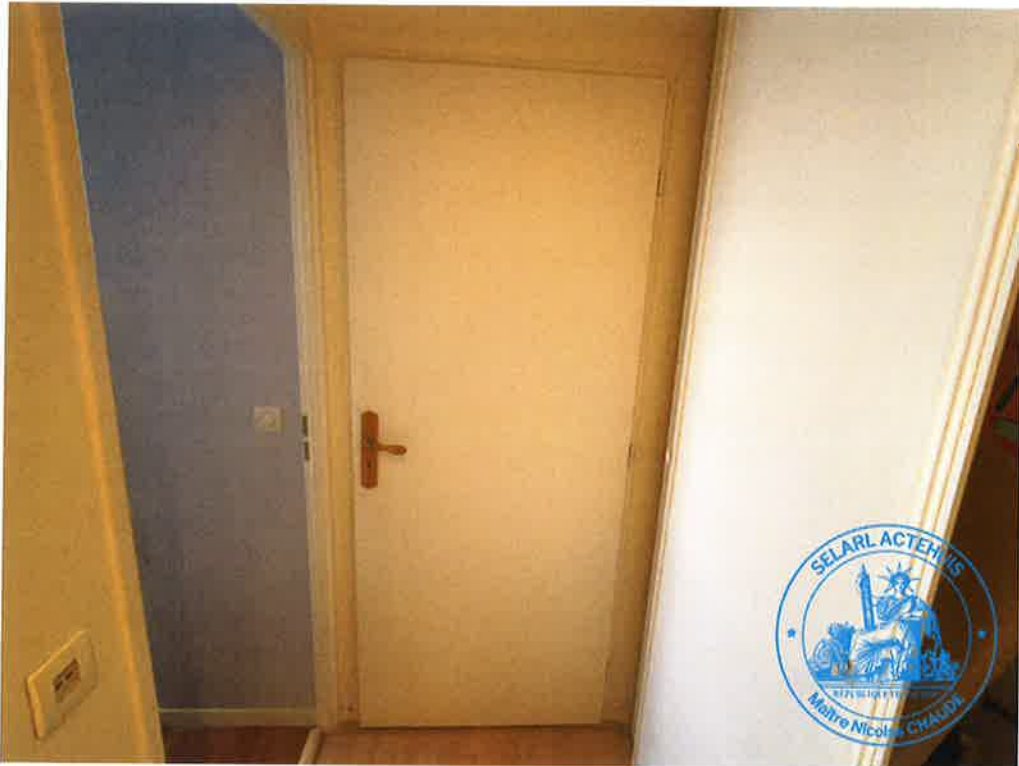
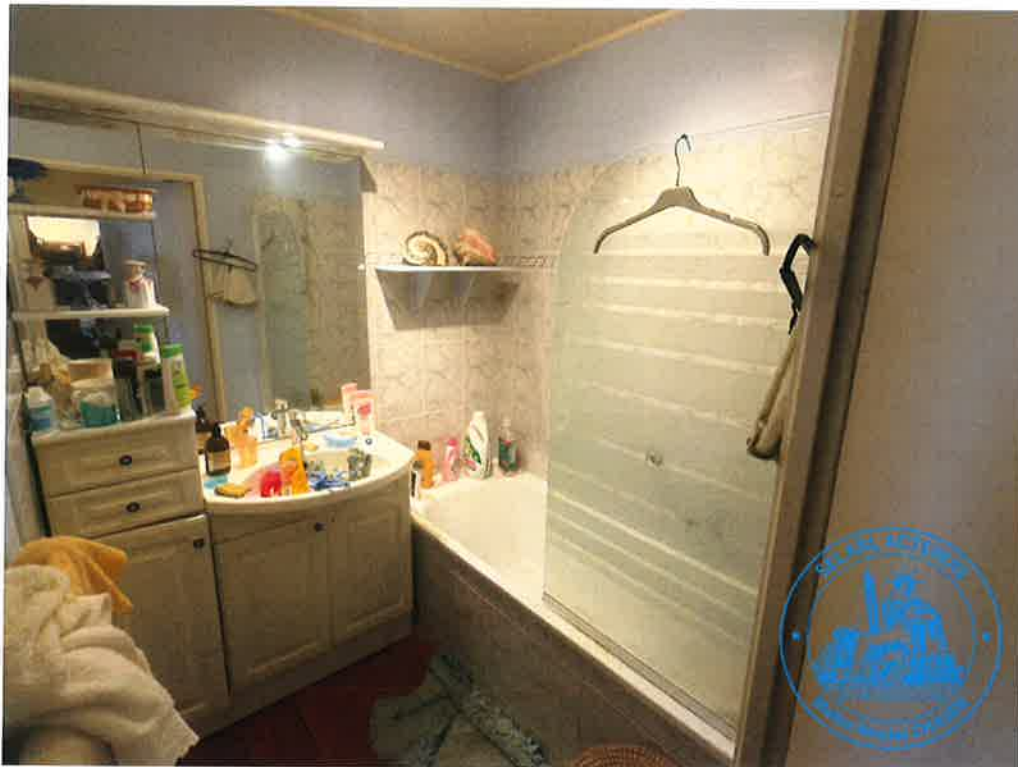
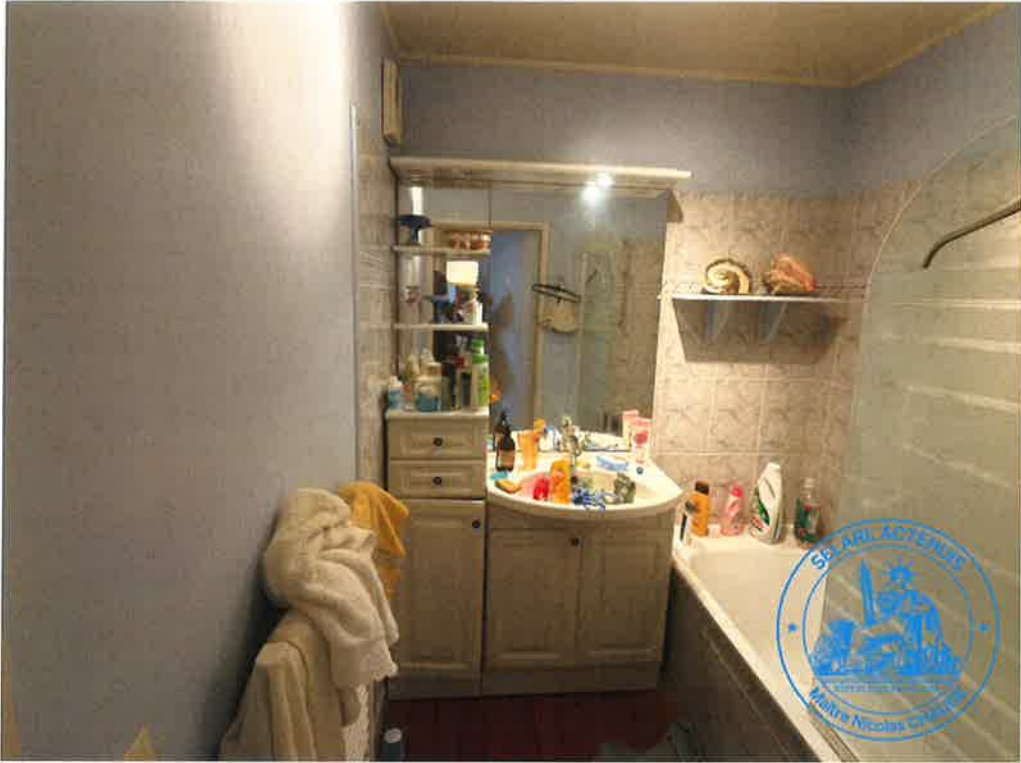
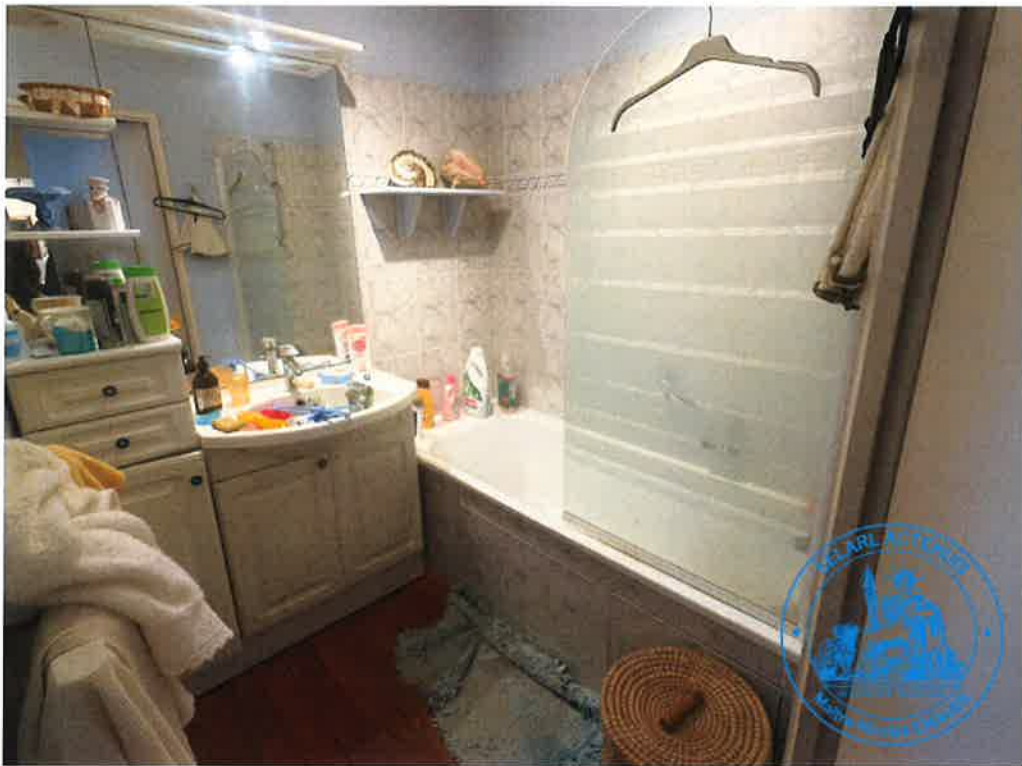
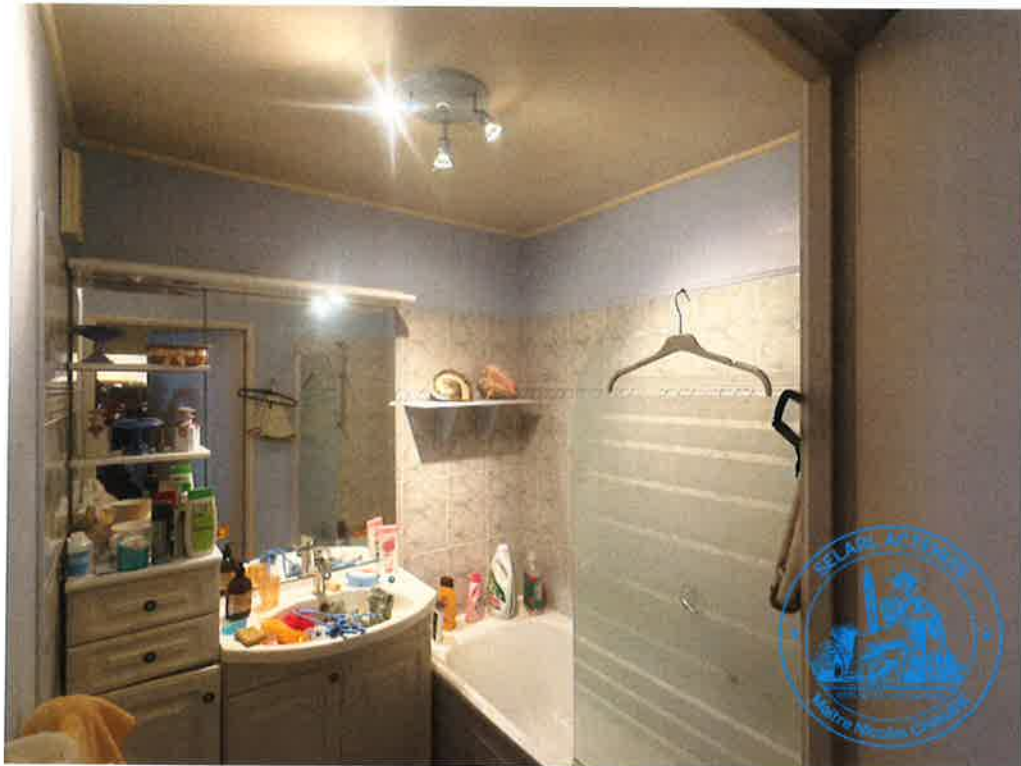
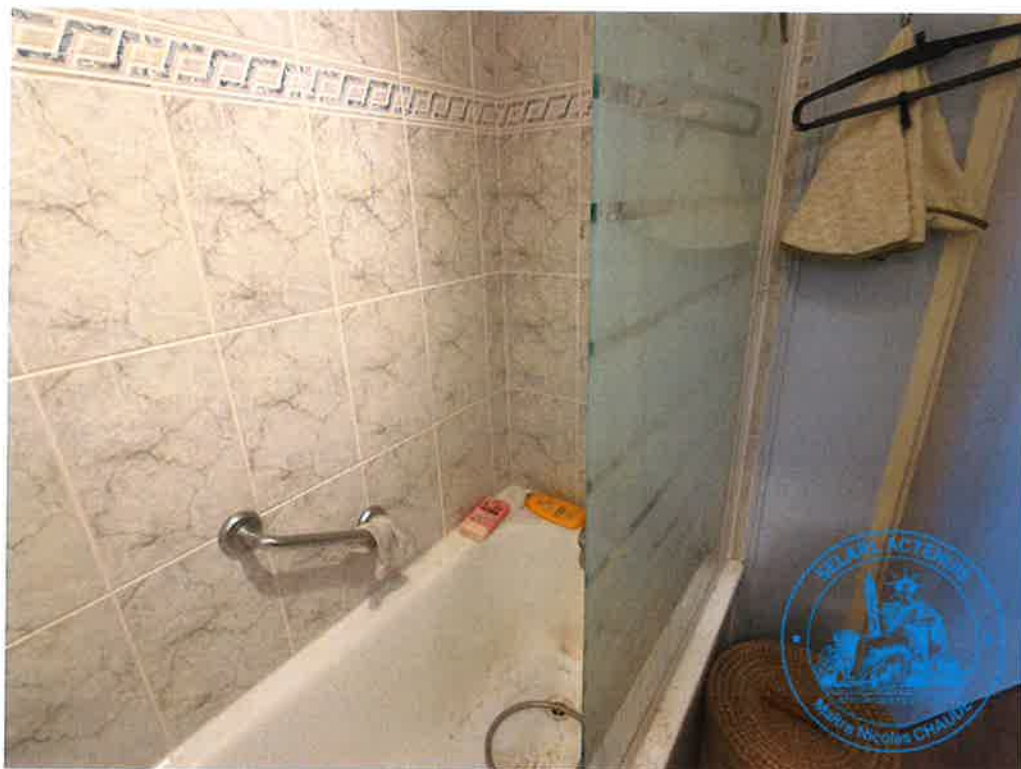
SALLE DE BAIN

L'accès à la salle de bain s'effectue par une porte en bois, équipée d'une poignée métallique munie d'un verrou. L'ensemble est en bon état de fonctionnement et ne présente ni rayure ni éclat visible.

Le sol est en parquet, uniforme et de teinte sombre ; quelques traces de choc ponctuelles sont présentes.

Les murs sont peints en blanc ; une faïence entoure la vasque ainsi que la zone baignoire, l'ensemble ne présentant ni fissure ni décollement perceptible.

La baignoire, en matériaux synthétiques, est équipée d'un joint, d'une faïence continue et d'un robinet ; elle est surmontée d'un pare-douche en verre partiellement opaque.

Une vasque est intégrée dans un meuble de rangement blanc ouvrant par trois portes et deux tiroirs ; une glace est posée en partie haute, surmontée d'une barre de spots fonctionnelle, et un robinet mitigeur équipe la vasque.

Aucune anomalie structurelle n'est relevée sur ces éléments.

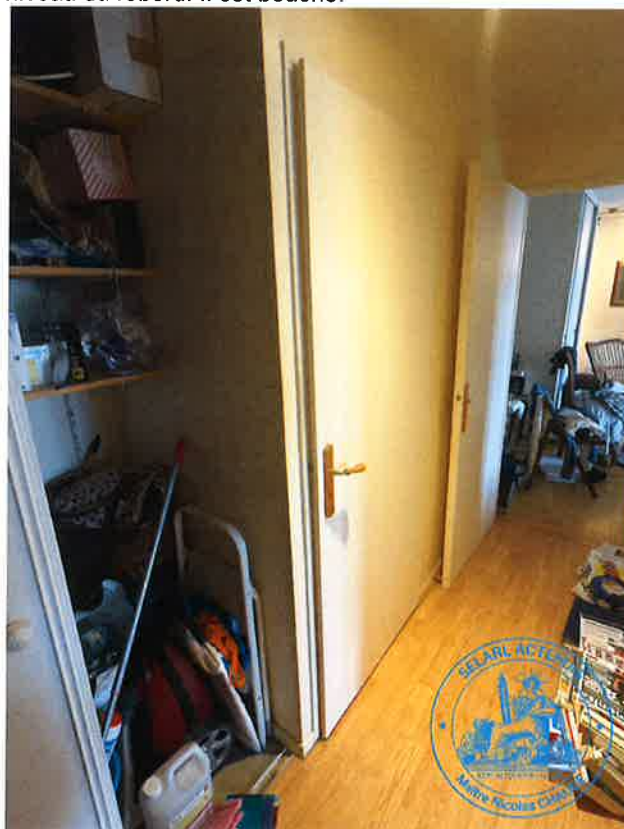
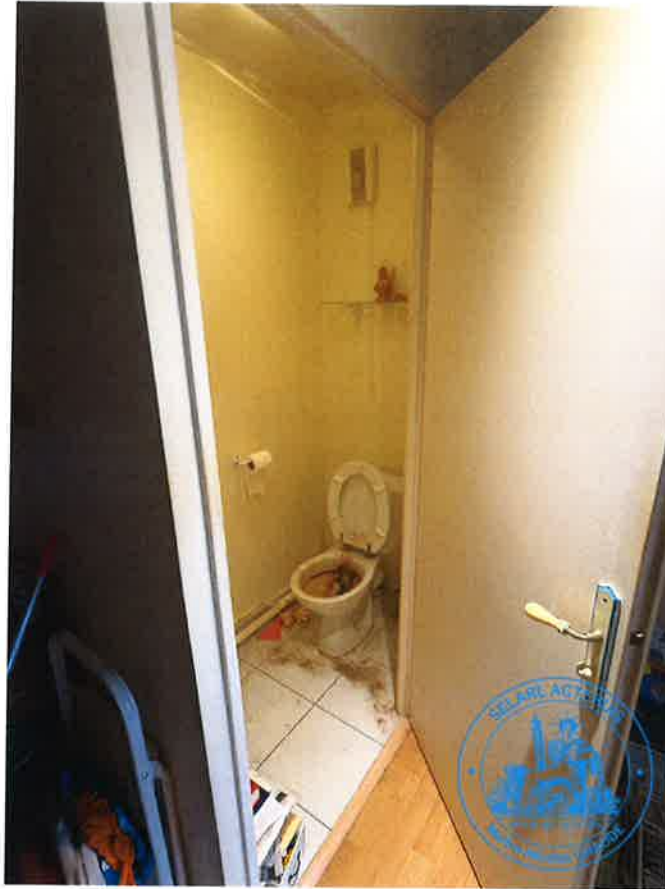
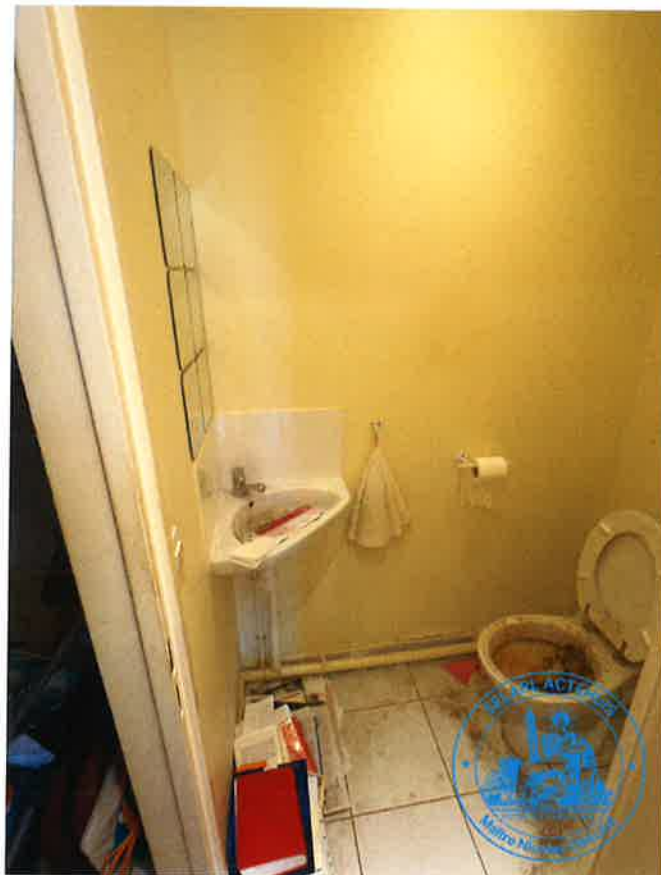
Le sol est revêtu d'un carrelage blanc, en bon état général, sans fissure ni dégradation apparente ; les joints sont intacts et les plinthes carrelées présentent également un état conforme.

Le plafond, peint en blanc, est uniforme et dépourvu de fissure ou de trace d'humidité ; un point lumineux encastré y est installé et je note la présence d'une bouche de VMC adossée au mur.

Un lave-main, dont la canalisation d'alimentation et l'évacuation sont encastrées dans le mur. Le tuyau d'évacuation est arraché.

Un WC sur pied, équipé d'un mécanisme de chasse d'eau dorsale à bouton, est fortement encrassé à l'intérieur de la cuvette ainsi qu'au niveau du rebord. Il est bouché.

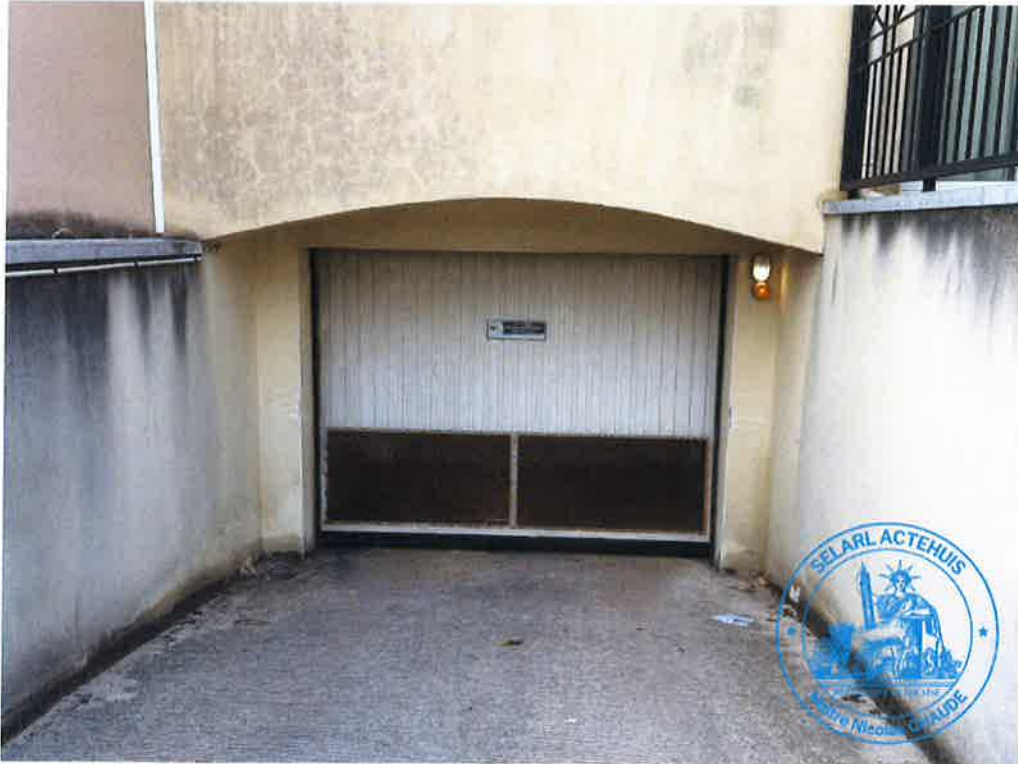
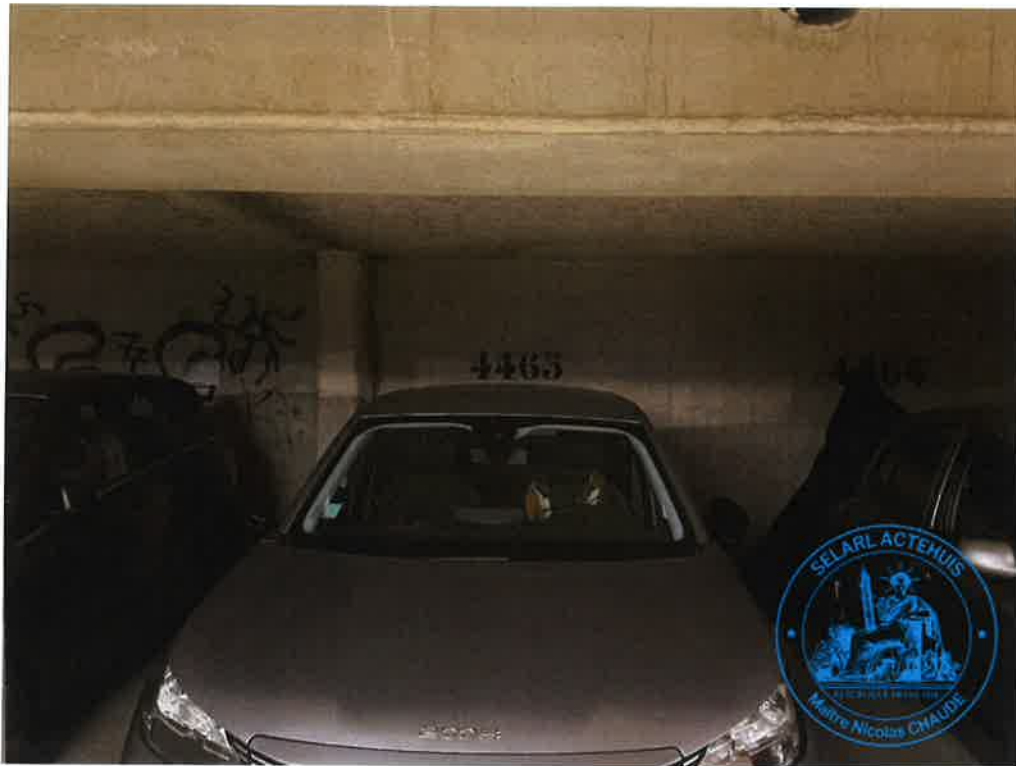
EMPLACEMENT DE PARKING

Un emplacement de parking situé en sous-sol complète le bien.

Il est accessible depuis la rue des Berlaudeurs par un porte basculante motorisée.
